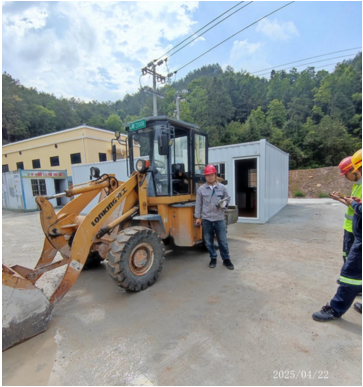
| 157 | GX-B1539/22-2-25014 | 2025/6/12 | 除坐姿司机室基本出入口高度小于1300mm外，其余所检项目合格。 | |

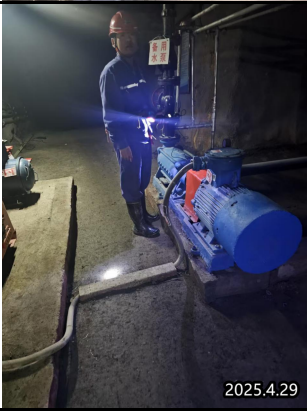
| 171 | GX-B1499-/23-2-25091 | 2025/6/12 | 除吨水百米电耗超限外，其余所检项目合格。<br>。 | <br>2025.4.29 | |

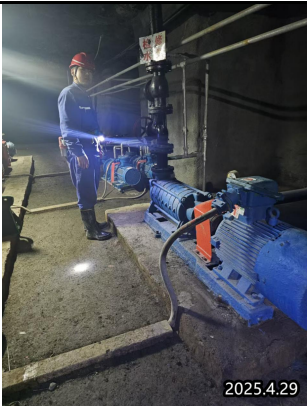
| 172 | GX-B1499-/23-2-25092 | 2025/6/12 | 除吨水百米电耗超限外，其余所检项目合格。<br>。 | |

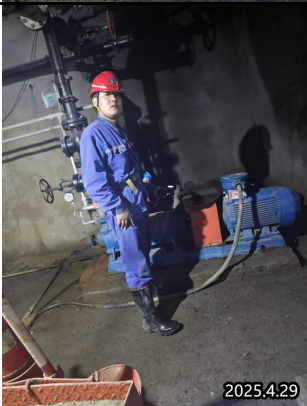
| 173 | GX-B1499-/23-2-25093 | 2025/6/12 | 除吨水百米电耗超限外，其余所检项目合格。<br>。 | |

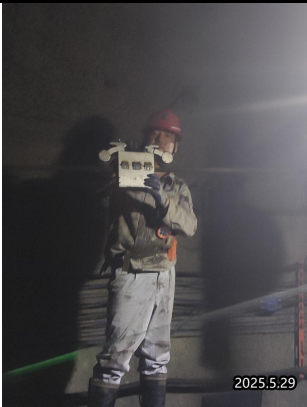
| 242 | GX-B1598/24-2-25143 | 2025. 6. 16 | 实测钢丝绳有效截面积<br>损失百分比最大为<br>4.29%，小于5%为正常<br>。 | |

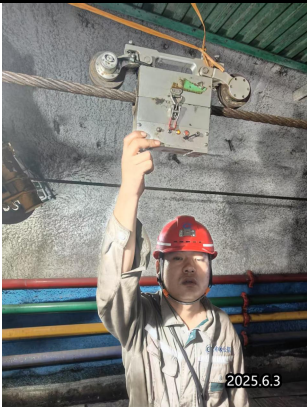
| 245 | GX-B1598/24-2-25146 | 2025. 6. 16 | 实测钢丝绳有效截面积<br>损失百分比最大为<br>4.03%，小于5%为正常<br>。 | A worker wearing a red helmet and a grey uniform is holding up a small, rectangular device. The date stamp '2025.6.3' is visible in the bottom right corner of the photo. |
