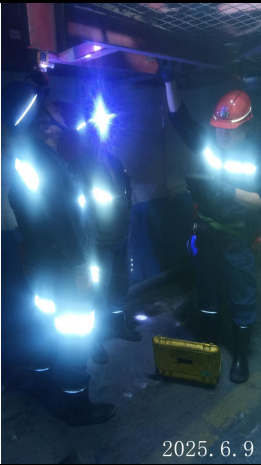
| 序号 | 报告编号 | 发布日期 | 结论 | 影像资料 |
|---|---|---|---|---|
| 1 | GX-B1310/21-7-25165 | 2025. 9. 1 | 未发现超过 $\Phi 2\text{mm}$ 当量直径的缺陷。 | <br>2025. 6. 9 |

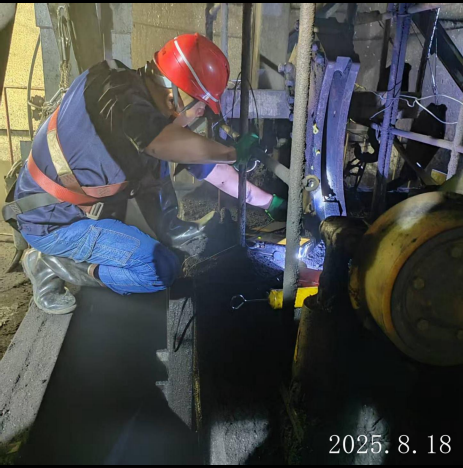
| 序号 | 报告编号 | 发布日期 | 结论 | 影像资料 |
|---|---|---|---|---|
| 2 | GX-B1310/21-7-25167 | 2025. 9. 1 | 符合标准要求。 | <br>2025. 8. 18 |

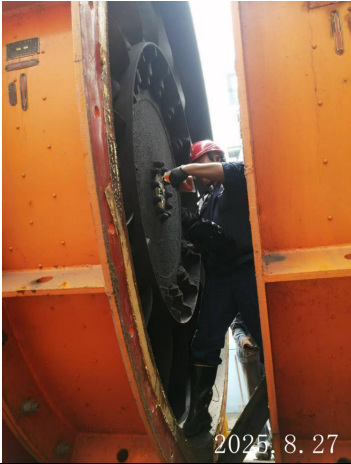
| 3 | GX-B1310/21-7-25172 | 2025. 9. 1 | 未发现超过Φ2mm当量直径的缺陷。 | |

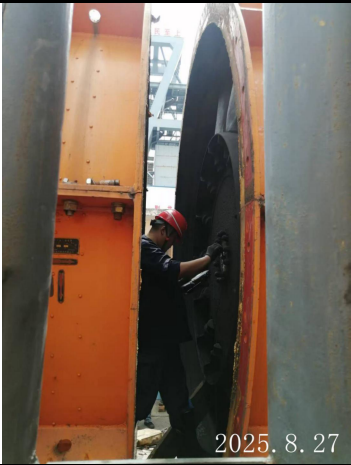
| 4 | GX-B1310/21-7-25173 | 2025. 9. 1 | 未发现超过Φ2mm当量直径的缺陷。 | |

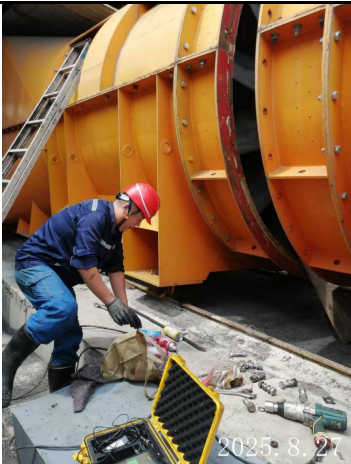
| 5 | GX-B1428/21-7-25174 | 2025. 9. 1 | 无缺陷迹痕显示 | |

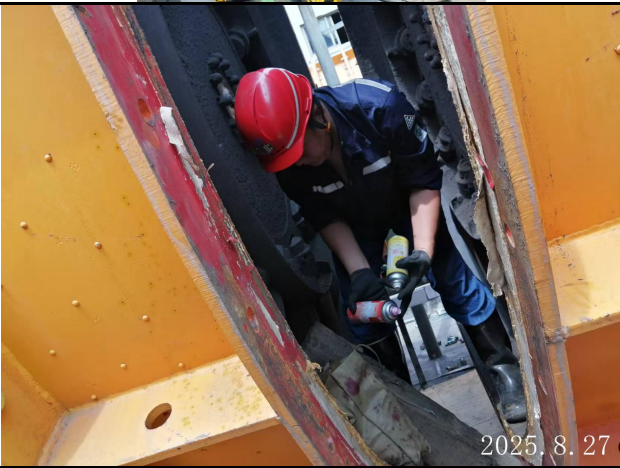
| 6 | GX-B1428/21-7-25175 | 2025. 9. 1 | 无缺陷迹痕显示 | |

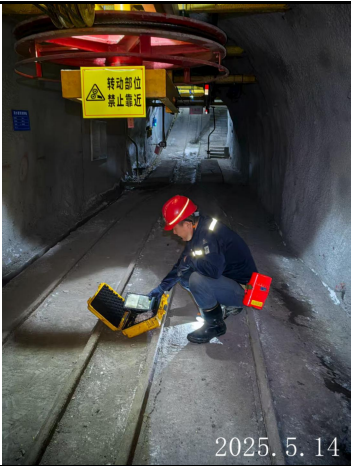
| 39 | GX-B1310/21-7-25176 | 2025. 9. 5 | 未发现超过Φ2mm当量直径的缺陷。 | |
