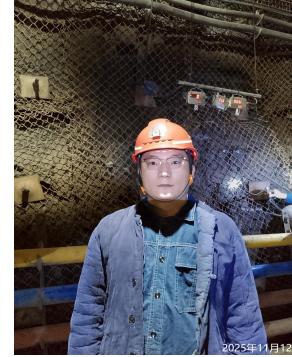
103	GX-B1370/21-9-25024	2025年11月24日	建议：加强甲烷超限 断电闭锁和故障闭锁 功能维护。 所检项目合格。

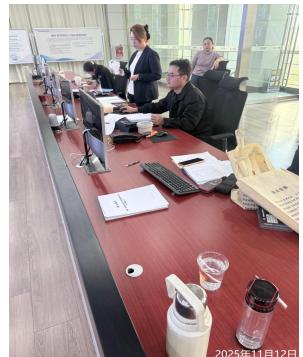
2025年11月12日
104	GX-B1340/25-9-25078	2025.11.25	合格。		 2025.10.23

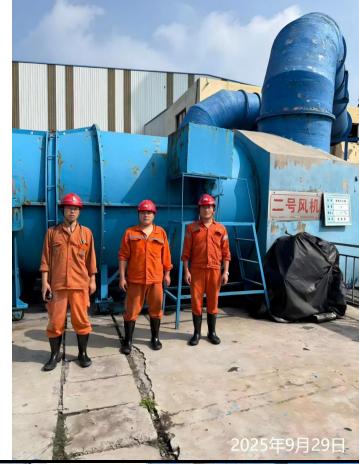
107	GX-B1340/25-9-25076	2025.11.26	合格。

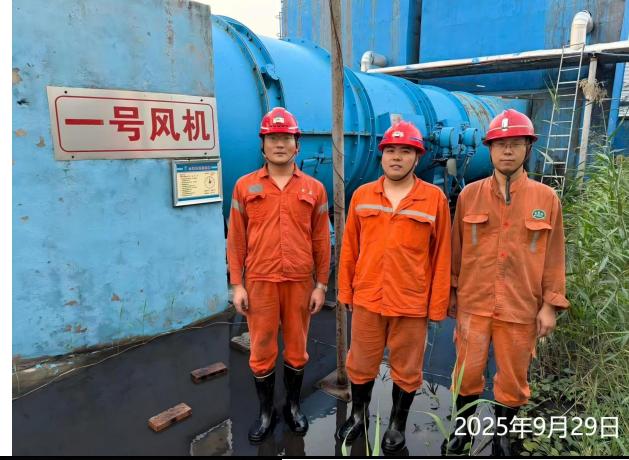
2025年9月29日
108	GX-B1340/25-9-25077	2025.11.26	合格。

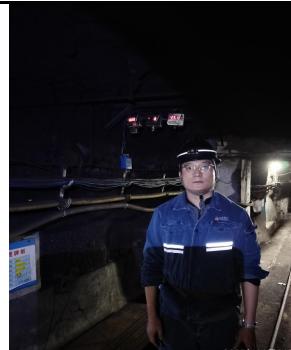
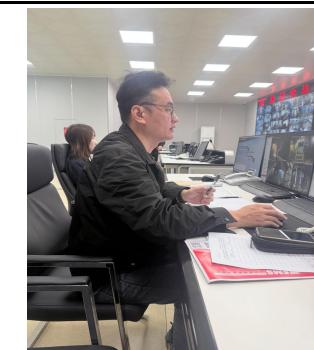
109	GX-B1370/21-9-25023	2025年11月27日	<p>存在问题： 断电控制图未及时更新。 建议：加强甲烷超限断电闭锁和故障闭锁功能维护。除上述问题外，其余所检项目合格。</p>
