内蒙古鄂尔多斯煤炭有限责任公司煤矿
安全现状评价报告

项目编号：CCIC-ZJGX-MK-XZ-2025-037

生产能力：1.20Mt/a

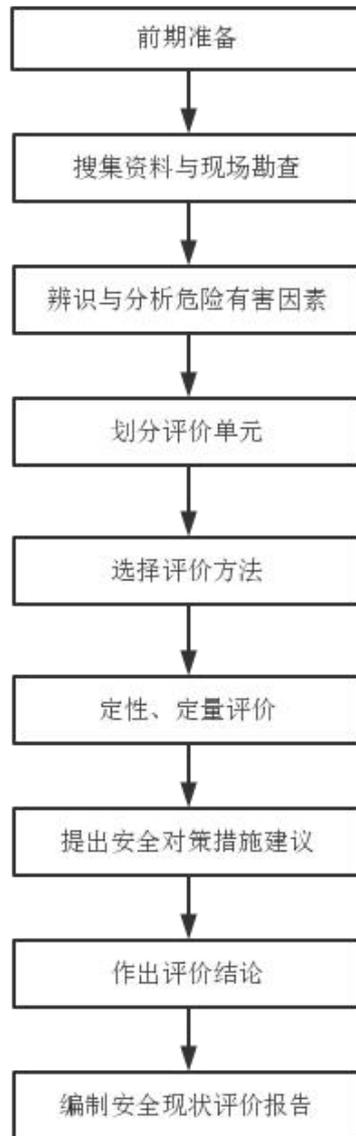
图 1-4-1 安全现状评价流程图

本次安全现状评价按照下列程序框图所示流程进行，见图 1-4-1。安全现状评价报告基准日：2025 年 8 月 30 日。

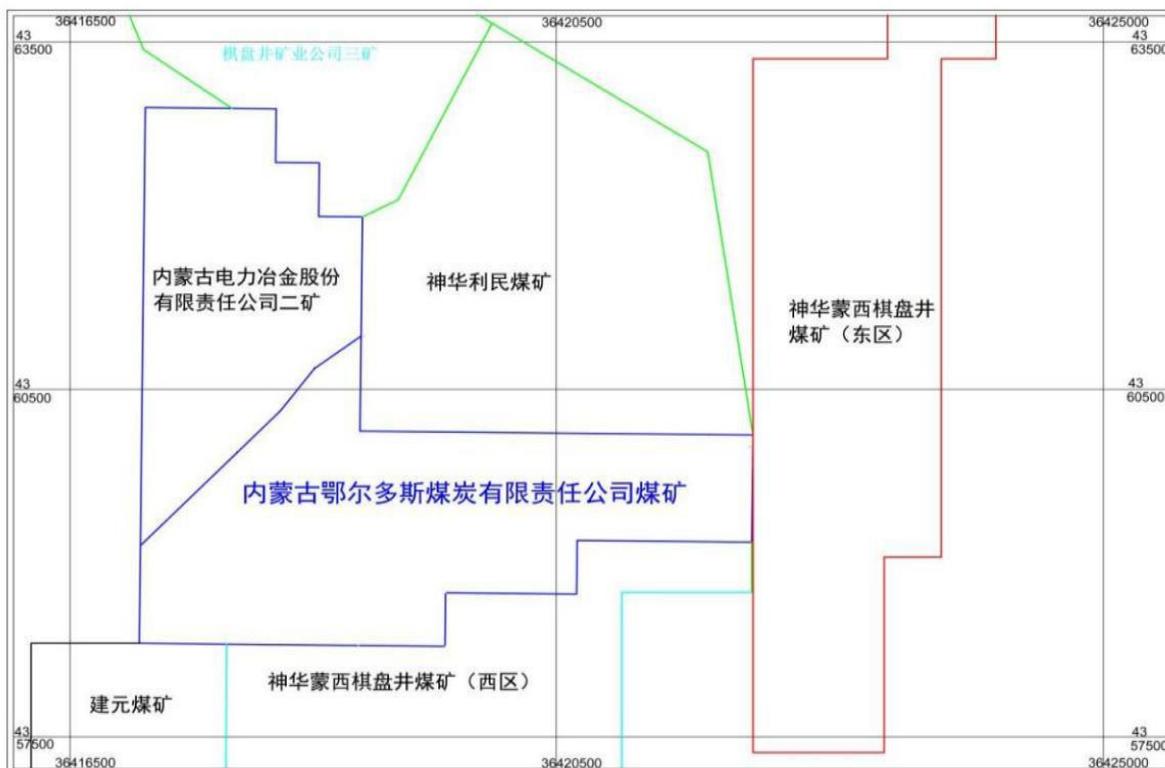
图 1-6-1 相邻矿井分布示意图

焦化有限责任公司建元一矿、西北为内蒙古鄂尔多斯电力冶金集团股份有限公司二矿。截止目前，未发现各矿有越界开采情况。该矿与相邻煤矿无矿业权重叠，均按规定设置了井田境界保护煤柱。相邻矿井分布见图 1-6-1。
