鄂尔多斯市转龙湾煤炭有限公司
转龙湾煤矿
安全现状评价报告

安全现状评价报告

项目编号: CCIC-ZJGX-MK-XZ-2025-038

项目规模: 10.0Mt/a

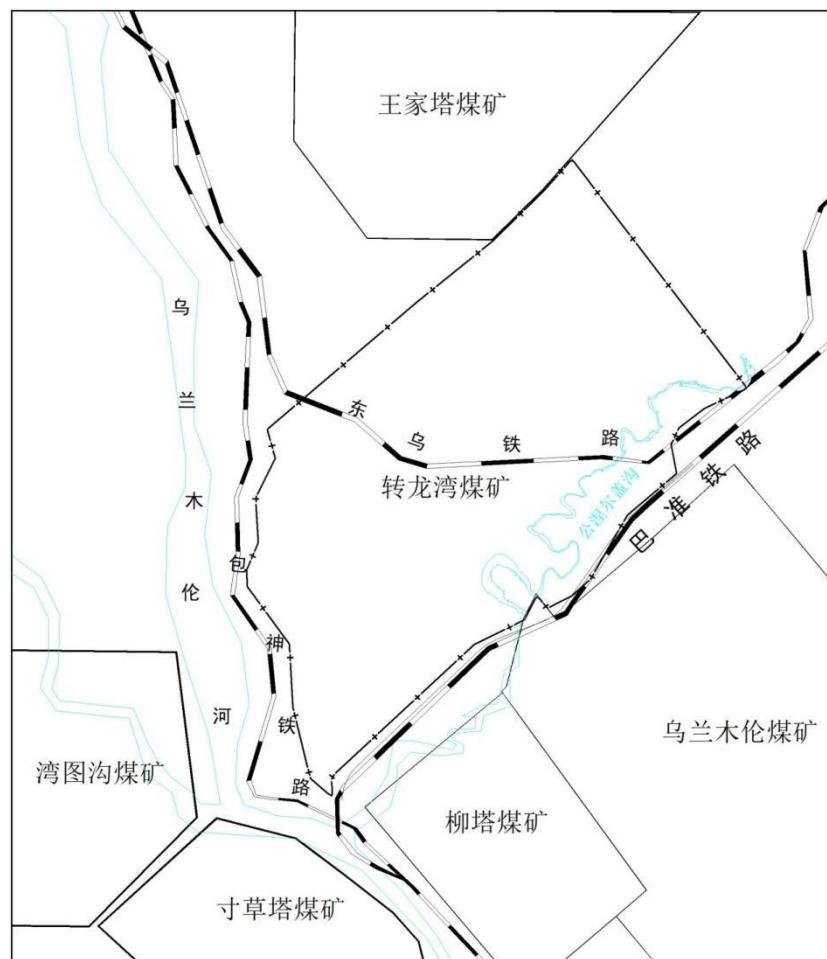
图 1-6-1 相邻矿井分布示意图

寸草塔煤矿位于转龙湾煤矿西南约 0.9km 处，井田西北为湾图沟煤矿，东北为柳塔煤矿，寸草塔煤矿东西长约 5.150km，东西宽约 4.550km，面积约 16.5021km²，含煤地层为侏罗系中下统延安组，主采煤层三层，分别为 1⁻²、2⁻²、3⁻¹ 煤。经核实，寸草塔煤矿与转龙湾煤矿最近距离超过 200m，无采空区影响。
