鄂托克前旗长城三号矿业有限公司
长城三号煤矿
安全现状评价报告

项目编号: CCIC-ZJGX-MK-XZ-2025-024

设计生产能力: 5.00Mt/a

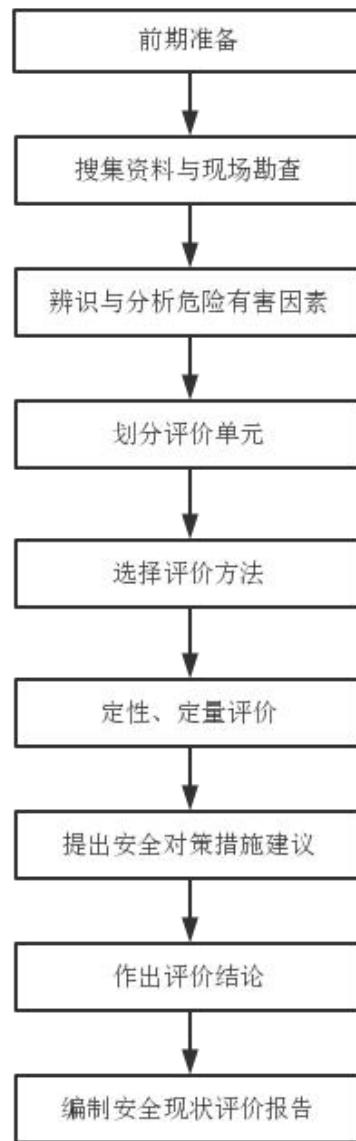
本次安全现状评价按照下列程序框图所示流程进行。安全现状评价报告基准日：
2025年7月6日。

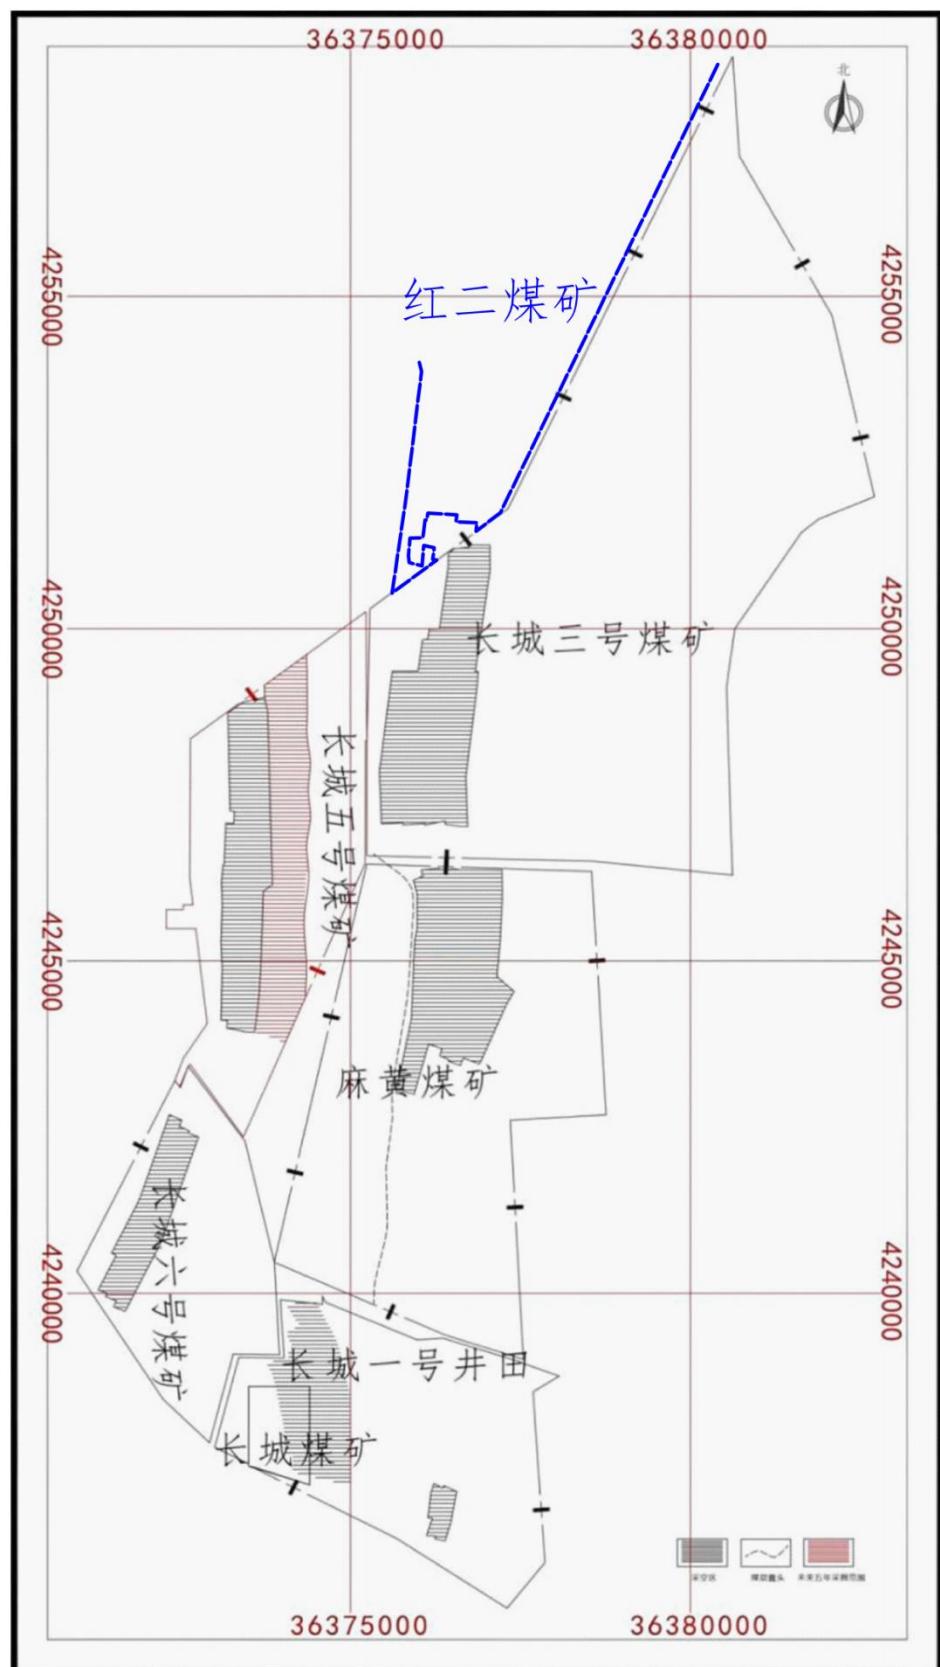
图 1-6-1 相邻矿井分布示意图

长城三号煤矿南邻麻黄煤矿，西邻长城五号煤矿，北邻红二煤矿，井田周边其他区域为空白区。长城三号煤矿与相邻煤矿无越界开采、矿权争议等问题。垂向上不存在其他矿业权设置情况。相邻矿井分布见图 1-6-1。
