**内蒙古伊泰宝山煤炭有限责任公司  
宝山煤矿  
安全现状评价报告**

## 安全现状评价报告

项目编号：CCIC-ZJGX-MK-XZ-2025-043

项目规模：1.8Mt/a

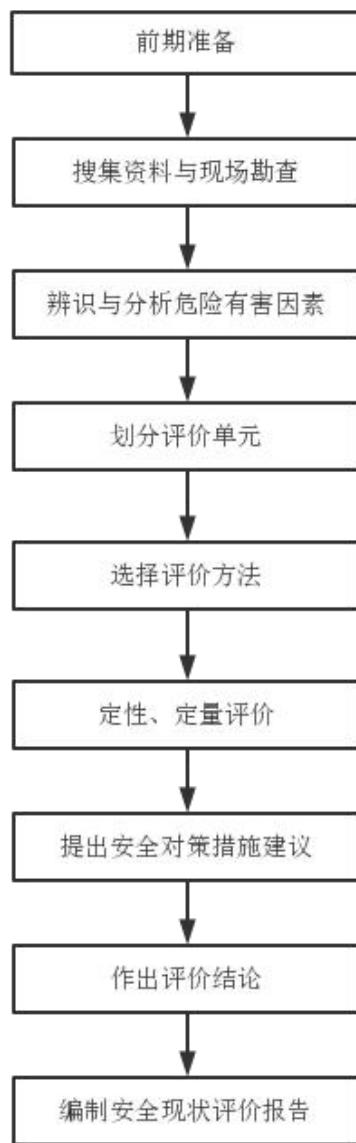
图 1-4-1 评价程序框图

本次安全现状评价按照下列程序框图所示流程进行，详见图 1-4-1。安全现状评价报告基准日：2025 年 10 月 18 日。

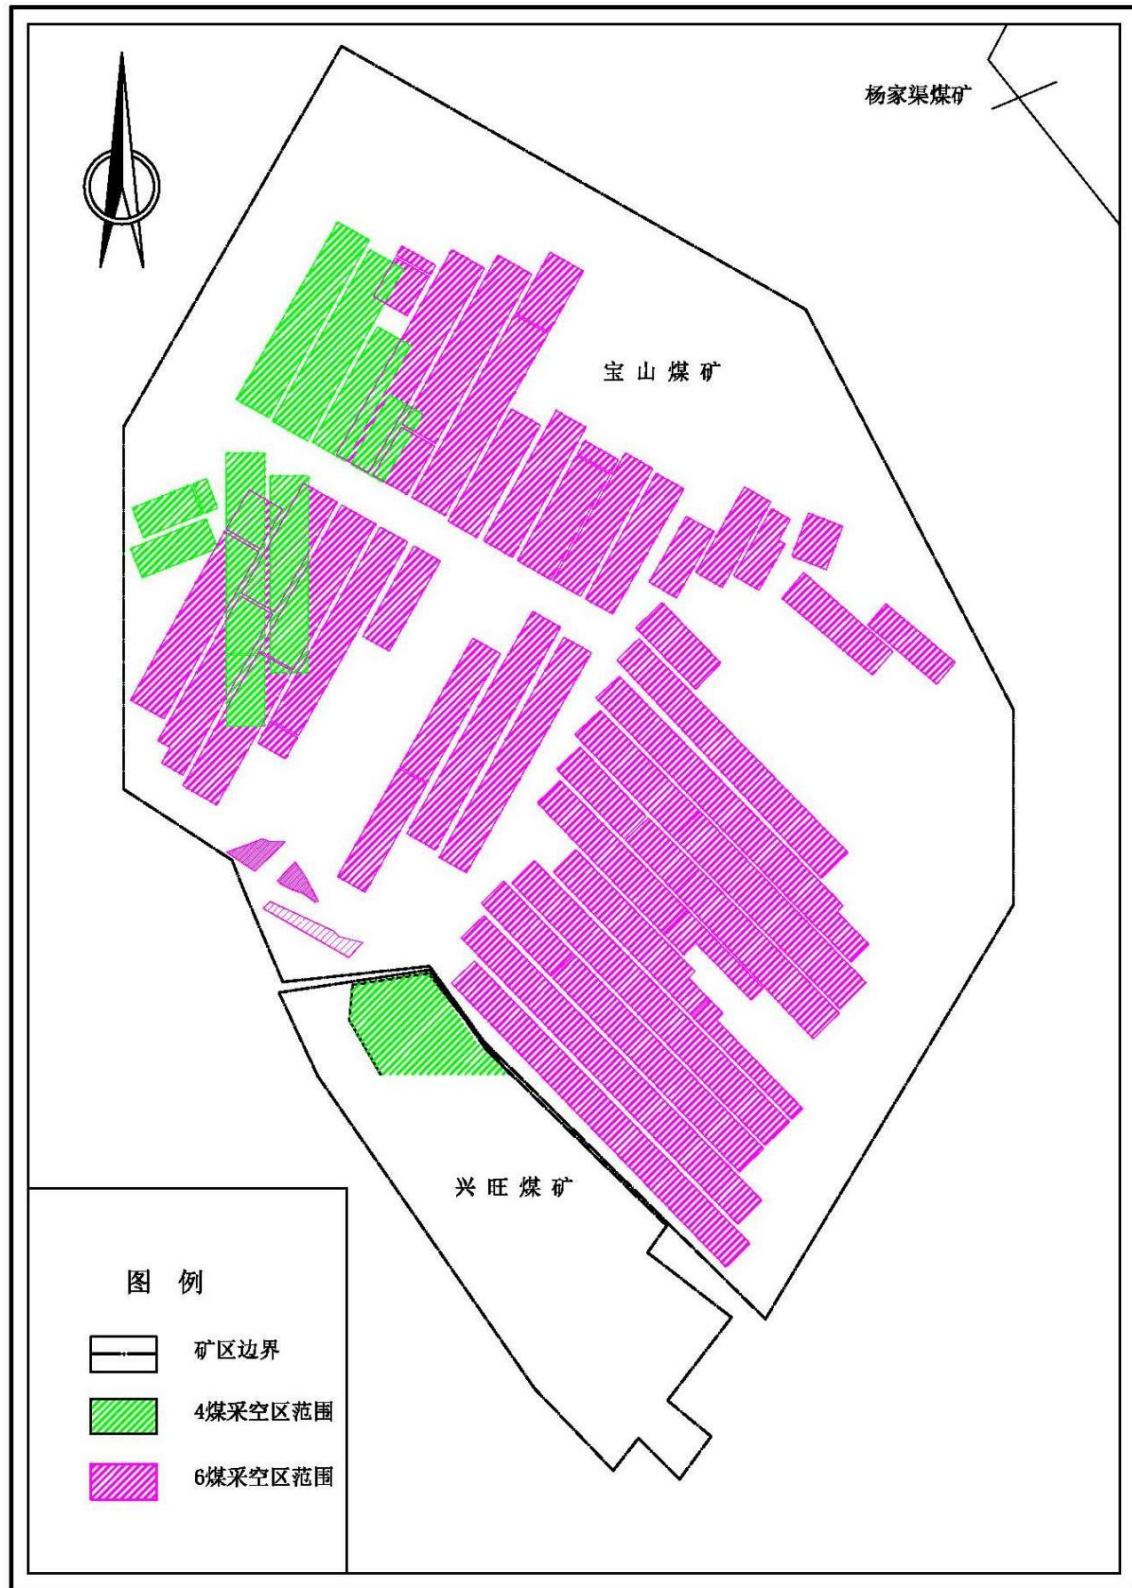
图 1-6-1 相邻矿井分布图

宝山煤矿东北部为准格尔旗杨家渠煤炭有限责任公司煤矿，井田面积  $5.9214\text{km}^2$ ，主采6号煤层，设计生产能力  $0.3\text{Mt/a}$ 。开采方法为房采、综采，矿井涌水量小，距离宝山煤矿  $1.8\text{km}$ ，对矿区影响较小。相邻矿井分布见图1-6-1。

兴旺煤矿有采空区分布，采空区面积  $1.60\text{km}^2$ ，6号煤层采空区与宝山煤矿相邻，其曾经部分越界进入宝山煤矿开采，但与其相邻的6201综采工作面已开采完毕，并在与其接壤处留有40m的保护煤柱，故该采空区对未来矿山开采无影响。
