青海昆源矿业有限公司
高泉昆源煤矿改扩建项目
安全验收评价报告

项目规模：0.90Mt/a

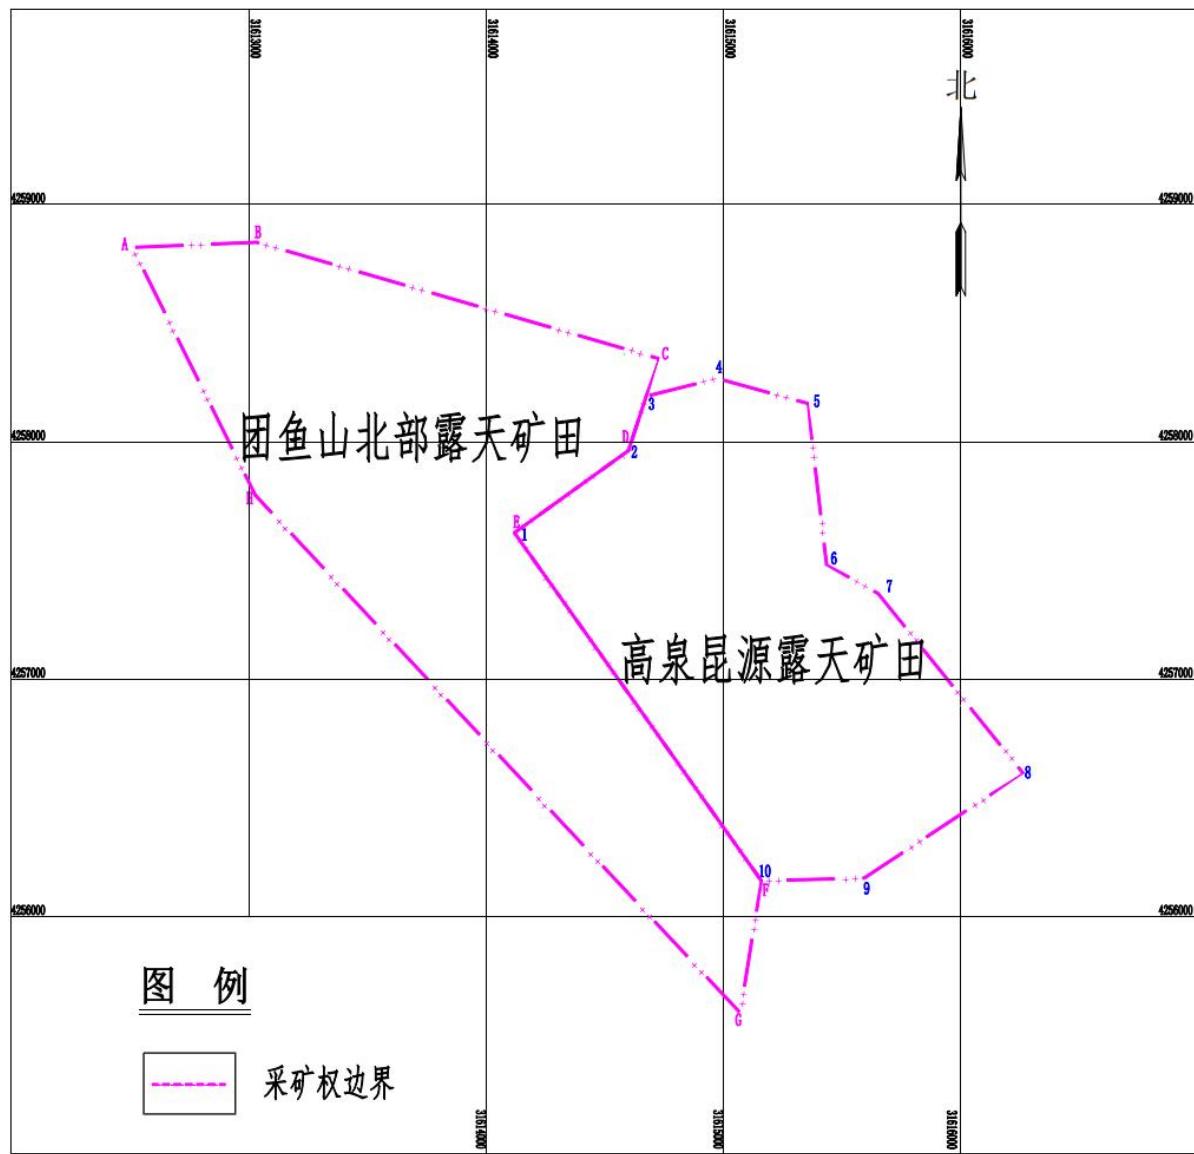
图 1-5-2 相邻矿井位置关系图

高泉昆源煤矿与团鱼山北部煤矿均为露天煤矿，由于高泉昆源煤矿与团鱼山北部煤矿地质工作不是同步进行，高泉昆源煤矿于2007年12月开工建设，团鱼山北部2007年才开始预查工作，2012年青海省能源发展（集团）有限责任公司才介入团鱼山北部勘查区直接开展勘探工作，高泉矿区内现有两个采矿权无缝连接，随着两矿的开采，应预留150m隔离带，以保证矿山的安全生产。相邻矿位置关系见图1-5-2。
