内蒙古双欣矿业有限公司杨家村煤矿  
改建项目（通风系统安全改造）  
安全验收评价报告

改建项目（通风系统安全改造）

## 安全验收评价报告

项目编号：CCIC-ZJGX-MK-YS-2025-005

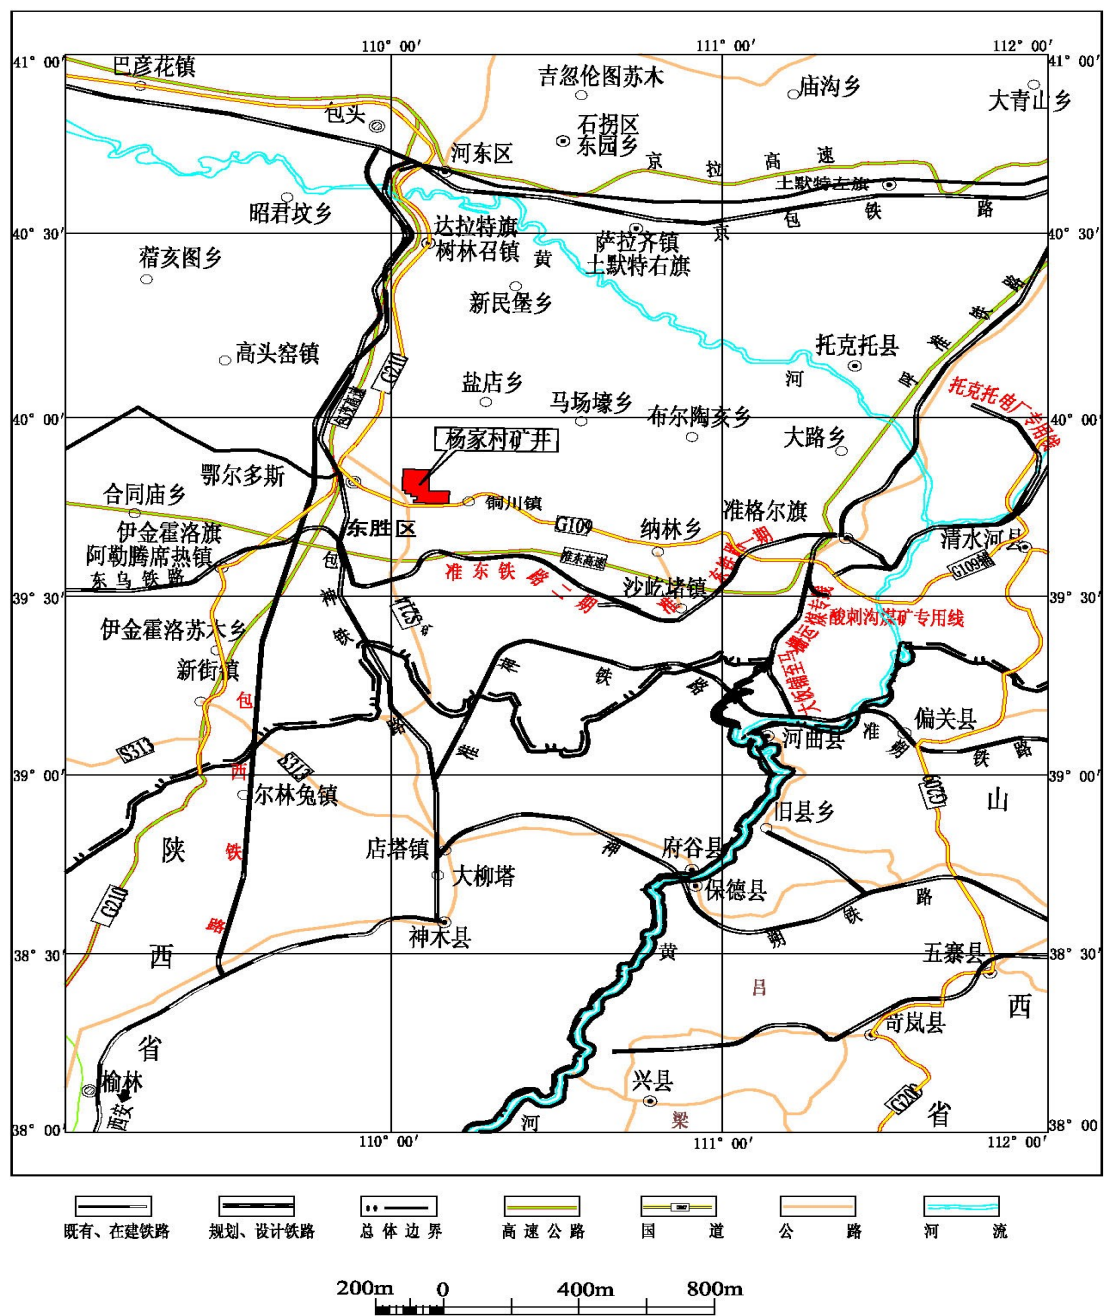
图 1-5-1 交通位置图

南部，距矿井中心约 25km；210 国道由北向南从矿井外西部的鄂尔多斯市东胜区通过，东胜区距矿井中心直线距离约 11km；213 省道位于矿井的西南部，距矿井中心约 5km，为柏油路面；109 国道位于矿井南部，距矿井中心直线距离约 5km；包神铁路在矿井外的西部呈南北向通过，矿井中心距包～神铁路潮脑沟集装站约 15km。交通位置详见图 1-5-1。
