鄂尔多斯市神通煤炭有限公司煤矿
辅助水平延深建设项目
安全验收评价报告

中检集团公信安全科技有限公司
APJ-（鲁·煤）-003
二〇二五年十二月

项目编号: CCIC-ZJGX-MK-YS-2025-004
项目规模: 0.90 Mt/a

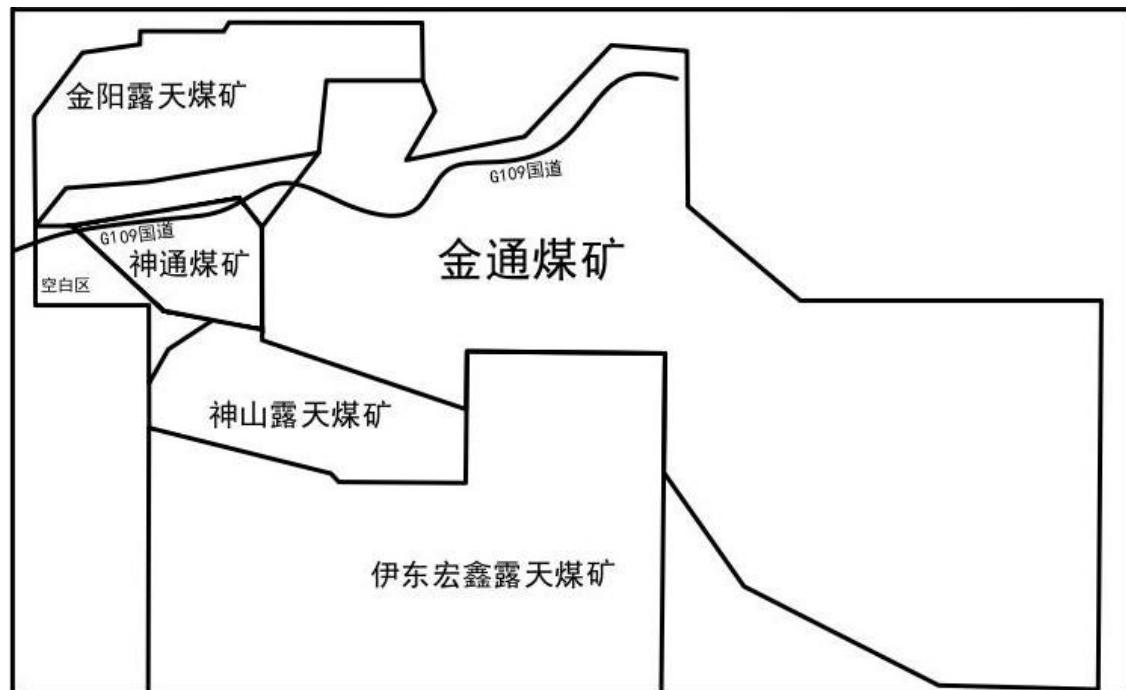
图 1-5-2 相邻矿井关系图

神山露天煤矿位于神通煤矿井田西南部，生产能力 60 万吨/年，该矿露天开采 5-1 煤层，排土方式为内排，该矿与神通煤矿之间被天然的冲沟——神山沟隔开。据矿井调查，无超层越界开采现象，对矿井开采无影响。

相邻煤矿情况见图 1-5-2。
