府谷县能东煤矿有限公司

安全现状评价报告

府谷县能东煤矿有限公司
安全现状评价报告

核定生产能力：1.50Mt/a

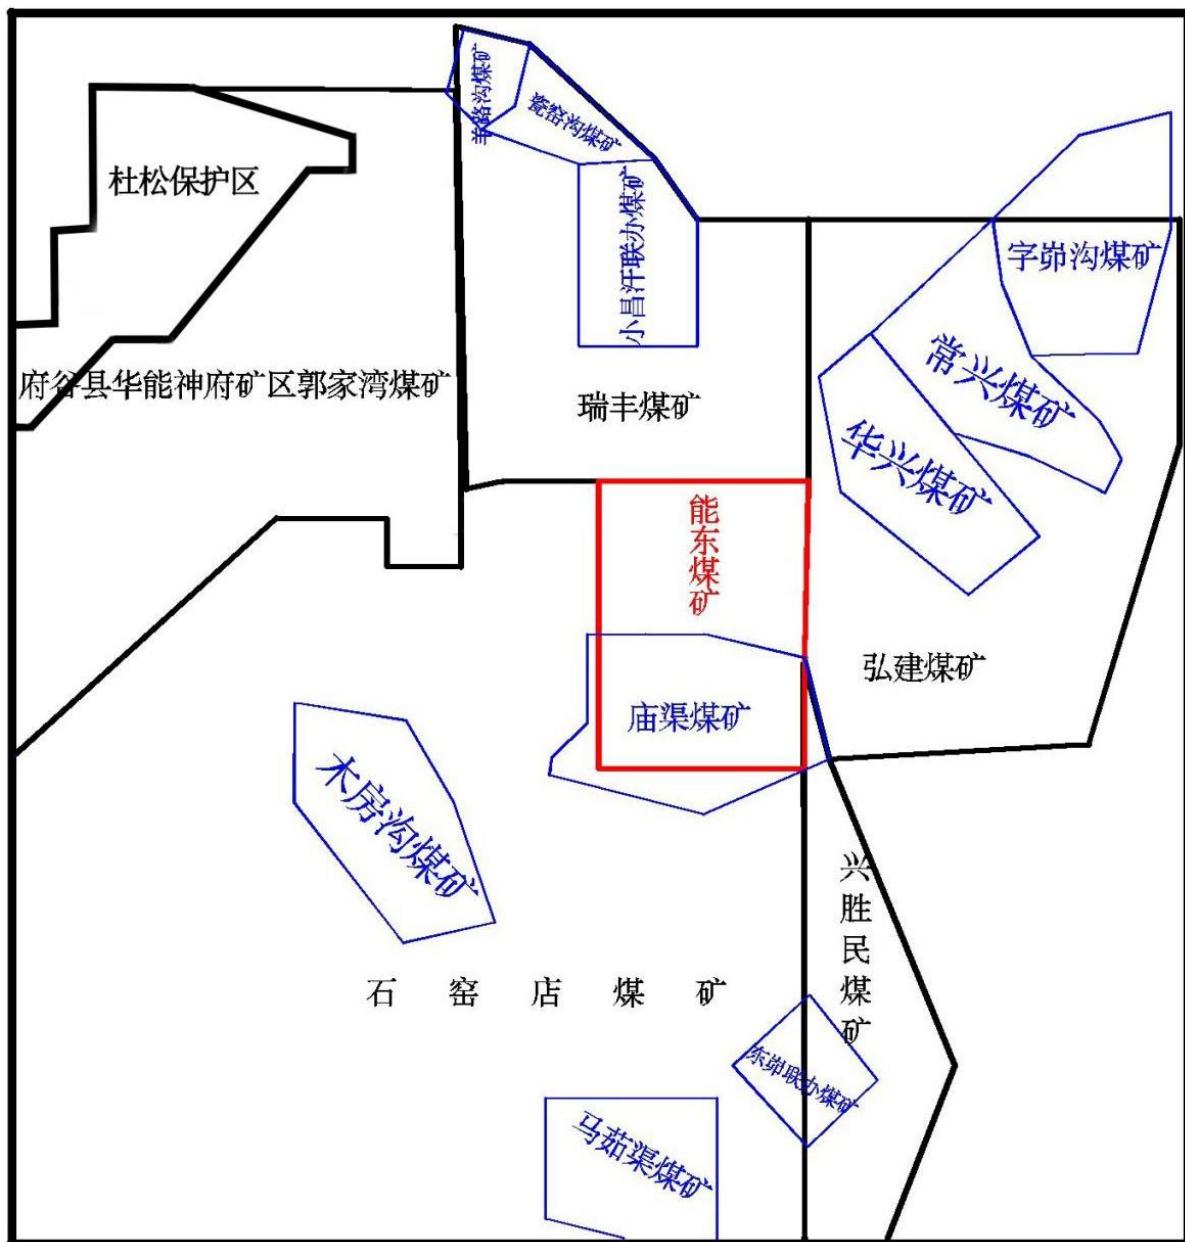
图 1-6-1 相邻矿井分布示意图

能东煤矿北与瑞丰煤矿相邻；东与弘建煤矿相邻；东南与兴胜民煤矿相邻，西、南与石窑店煤矿相邻。能东煤矿范围内废弃老窑仅为原庙渠煤矿（位于矿井南部），现已封闭。四邻关系见图1-6-1。

原庙渠煤矿始建于 1985 年，次年投产，2001 年煤矿进行了技改，设计生产能力 15 万 t/a，开采对象为 2² 号煤层。煤层厚度 1.10m~2.40m，主、副井均为平硐，煤层底板标高为+1198m~+1163m，采用人工打眼放炮，采 6 留 6 的房柱式采煤方法，柴油胶轮四轮车运输，机械通风、排水，矿灯照明，矿井涌水量最大 45m³/d，井下地温正常，未发生过煤尘和瓦斯爆炸事故。采矿许可证号为：6100000220377，登记面积 3.4767km²，限定开采 2² 煤层，开采深度为+1200m~+1175m。2008 年能东煤矿资源整合后原庙渠煤矿关闭。
