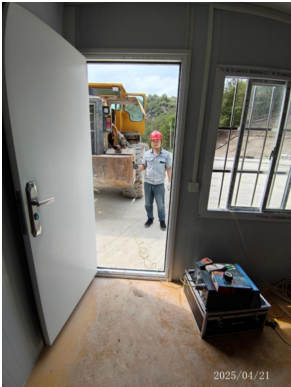
| 158 | GX-B1539/22-2-25015 | 2025/6/12 | 除坐姿司机室基本出入口高度小于1300mm外，其余所检项目合格。 | |

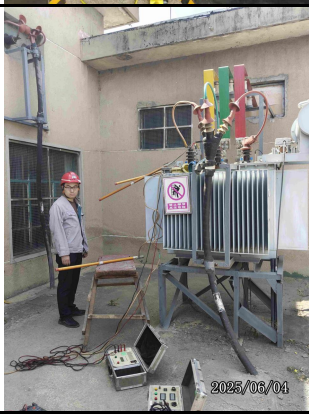
| 222 | GX-B1312/20-2-25070~25075 | 2025. 06. 19 | 本次共检电力变压器6台，6台所检项目合格。 | <br>2025/06/04 |

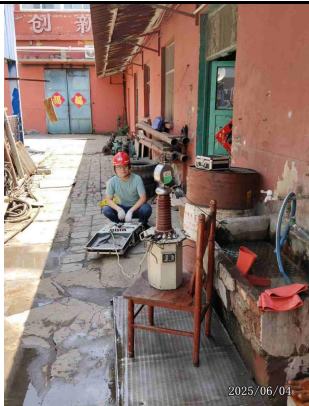
| 223 | GX-B1328/20-2-25068 | 2025. 06. 19 | 本次共检绝缘手套<br>40只，40只绝缘手套合格 | <br>2025/06/01 |

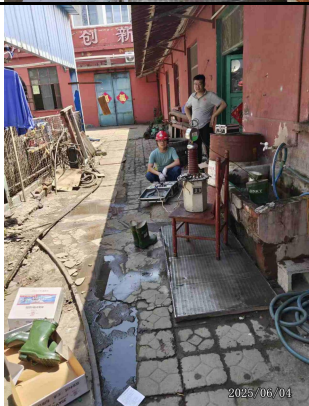
| 224 | GX-B1328/20-2-25069 | 2025. 06. 19 | 本次共检绝缘靴40只，<br>40只绝缘靴合格。 | <br>2025/06/01 |

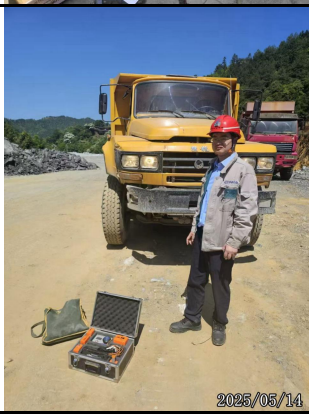
| 225 | GX-B1534/20-2-25044 | 2025. 06. 18 | 所检项目合格。 | <br>2025/05/14 |

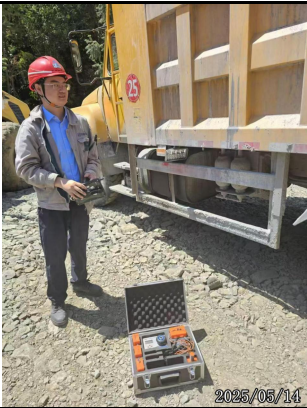
| 226 | GX-B1534/20-2-25045 | 2025. 06. 18 | 所检项目合格。 | | |

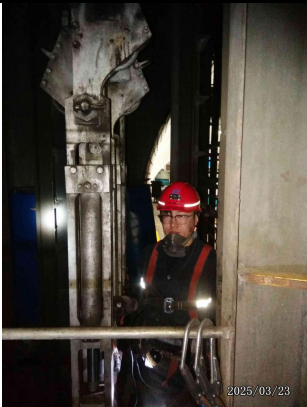
| 227 | GX-B1310/21-2-25086 | 2025/6/18 | 符合标准要求 | | |

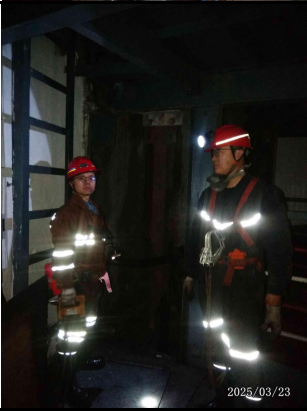
| 228 | GX-B1310/21-2-25087 | 2025/6/18 | 符合标准要求 | | |

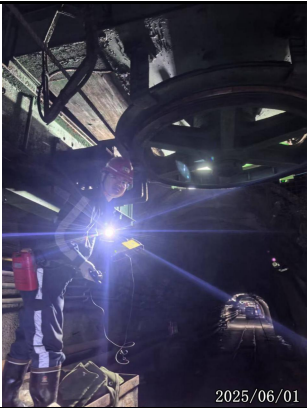
| 229 | GX-B1310/21-2-25114 | 2025. 6. 16 | 符合标准要求。 | | |

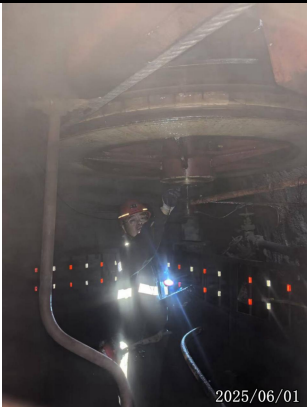
| 230 | GX-B1310/21-2-25115 | 2025. 6. 16 | 符合标准要求。 | | |

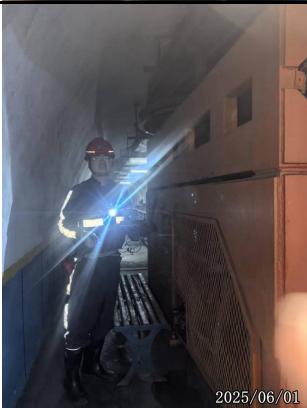
| 231 | GX-B1310/21-2-25116 | 2025. 6. 16 | 符合标准要求。 | | |

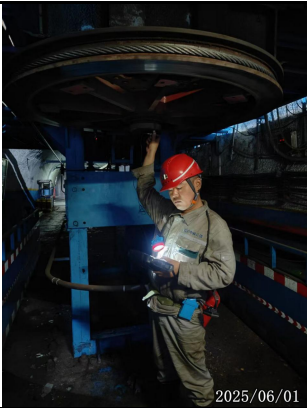
| 232 | GX-B1310/21-2-25117 | 2025. 6. 16 | 符合标准要求。 | |

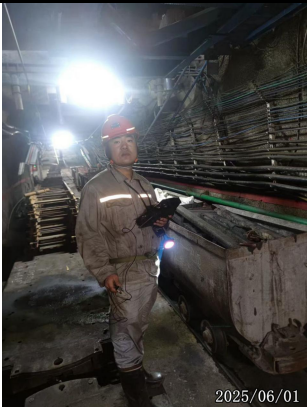
| 233 | GX-B1310/21-2-25118 | 2025. 6. 16 | 符合标准要求。 | |

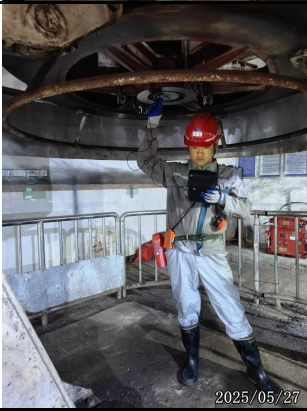
| 234 | GX-B1310/21-2-25119 | 2025. 6. 16 | 符合标准要求。 | |

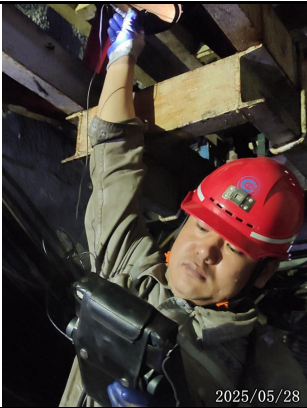
| 235 | GX-B1310/21-2-25120 | 2025. 6. 16 | 符合标准要求。 | |

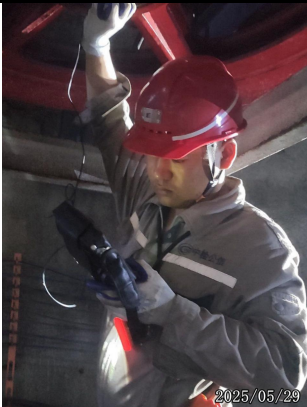
| 236 | GX-B1310/21-2-25121 | 2025. 6. 16 | 符合标准要求。 | |

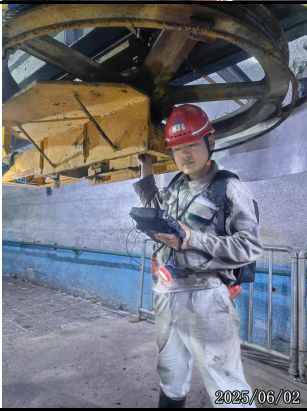
| 237 | GX-B1310/21-2-25122 | 2025. 6. 16 | 符合标准要求。 | |

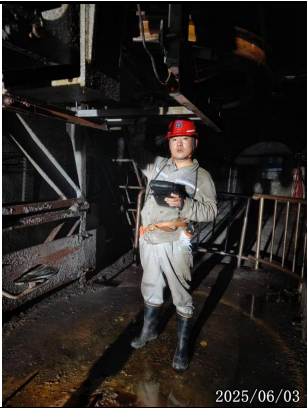
| 238 | GX-B1310/21-2-25123 | 2025. 6. 16 | 符合标准要求。 | |

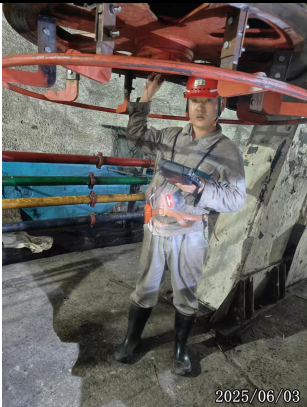
| 239 | GX-B1310/21-2-25124 | 2025. 6. 16 | 符合标准要求。 | |

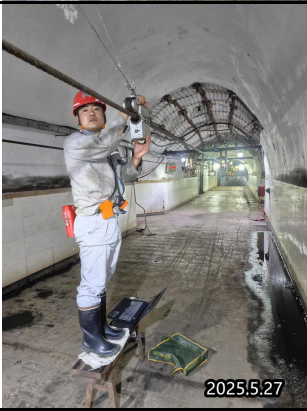
| 240 | GX-B1598/24-2-25141 | 2025. 6. 16 | 实测钢丝绳有效截面积<br>损失百分比最大为<br>3.26%，小于5%为正常<br>。 | |

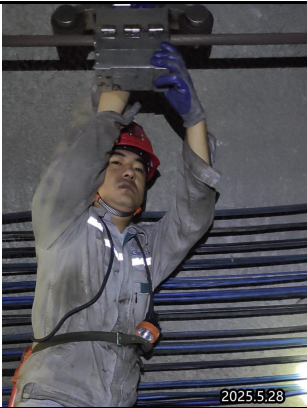
| 241 | GX-B1598/24-2-25142 | 2025. 6. 16 | 实测钢丝绳有效截面积<br>损失百分比最大为<br>2.65%，小于5%为正常<br>。 | |

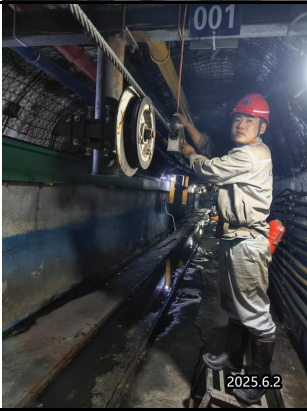
| 243 | GX-B1598/24-2-25144 | 2025. 6. 16 | 实测钢丝绳有效截面积<br>损失百分比最大为<br>1.14%，小于5%为正常<br>。 | |

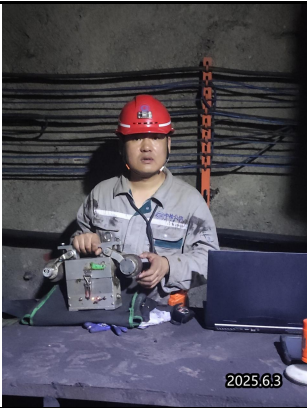
| 244 | GX-B1598/24-2-25145 | 2025. 6. 16 | 实测钢丝绳有效截面积<br>损失百分比最大为<br>2.06%，小于5%为正常<br>。 | A worker wearing a red helmet and a grey uniform is seated at a table, operating a piece of equipment. The date stamp '2025.6.3' is visible in the bottom right corner of the photo. |

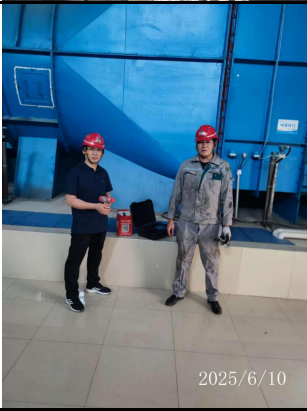
| 246 | GX-B1310/21-2-25125 | 2025. 6. 16 | 符合标准要求。 | Two workers wearing red helmets and grey uniforms are standing in front of a large blue structure. The date stamp '2025/6/10' is visible in the bottom right corner of the photo. |

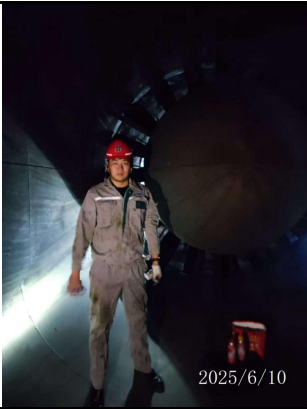
| 247 | GX-B1428/21-2-25125 | 2025. 6. 16 | 无缺陷迹痕显示。 | |

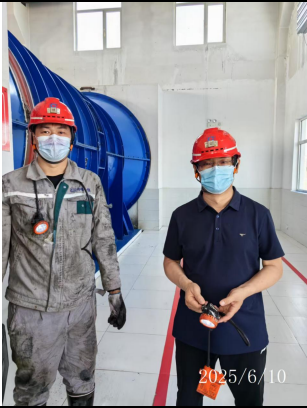
| 248 | GX-B1310/21-2-25126 | 2025. 6. 16 | 符合标准要求。 | |

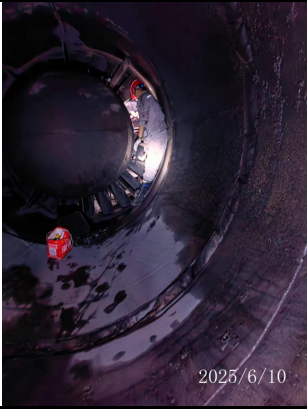
| 249 | GX-B1428/21-2-25126 | 2025. 6. 16 | 无缺陷迹痕显示。 | |

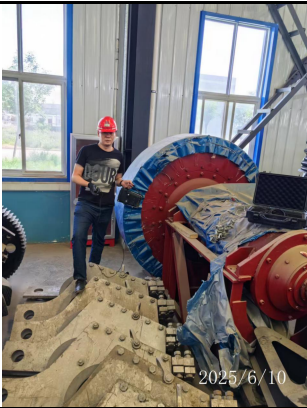
| 250 | GX-B1310/21-2-25127 | 2025. 6. 16 | 符合标准要求。 | |

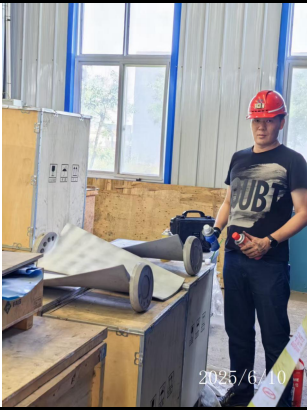
| 251 | GX-B1428/21-2-25127 | 2025. 6. 16 | 无缺陷迹痕显示。 | |
